田上町大規模盛土造成地マップ

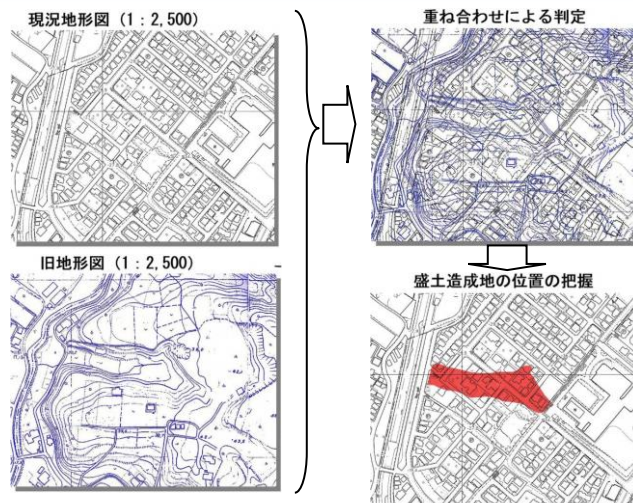
調査対象地域において、現況地形と旧地形（造成前の地形）を対比し、標高差が生じている箇所の中から谷間や斜面に大規模な盛土をして造成された宅地の概ねの位置と規模を抽出しました。旧地形（造成前の地形）のデータの精度により、数m程度の誤差があると想定されるため、抽出された大規模盛土造成地の位置と規模は、おおよそのものです。
